Jahrbuch für Hausforschung  
Band 60

# Alexandra Druzynski von Boetticher

## Das St. Nikolaihospital, die mittelalterliche Leproserie der Stadt Lüneburg

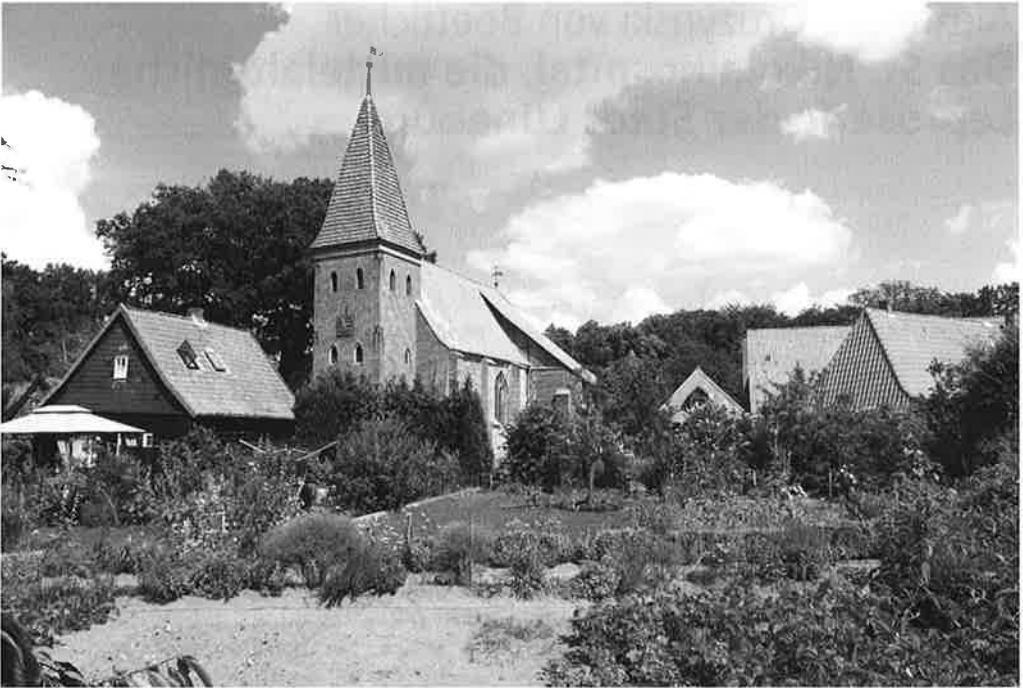
1 St. Nikolaihof, die ehemalige Leproserie der Stadt Lüneburg. Im Mittelpunkt der Anlage die hospitaleigene Kapelle

Die ursprüngliche Funktion der Anlage als Leprosospital ist aufgrund der schriftlichen Überlieferung eindeutig belegt. Auch sind die hier auftretenden baulichen Merkmale typisch: die Lage außerhalb der Stadt, an einer Fernhandelsstraße und einem wichtigen Wasserweg sowie die zerstreute Bebauung, die ehemals durch eine Umzäunung von der Außenwelt abgeschottet war (Abb. 1).

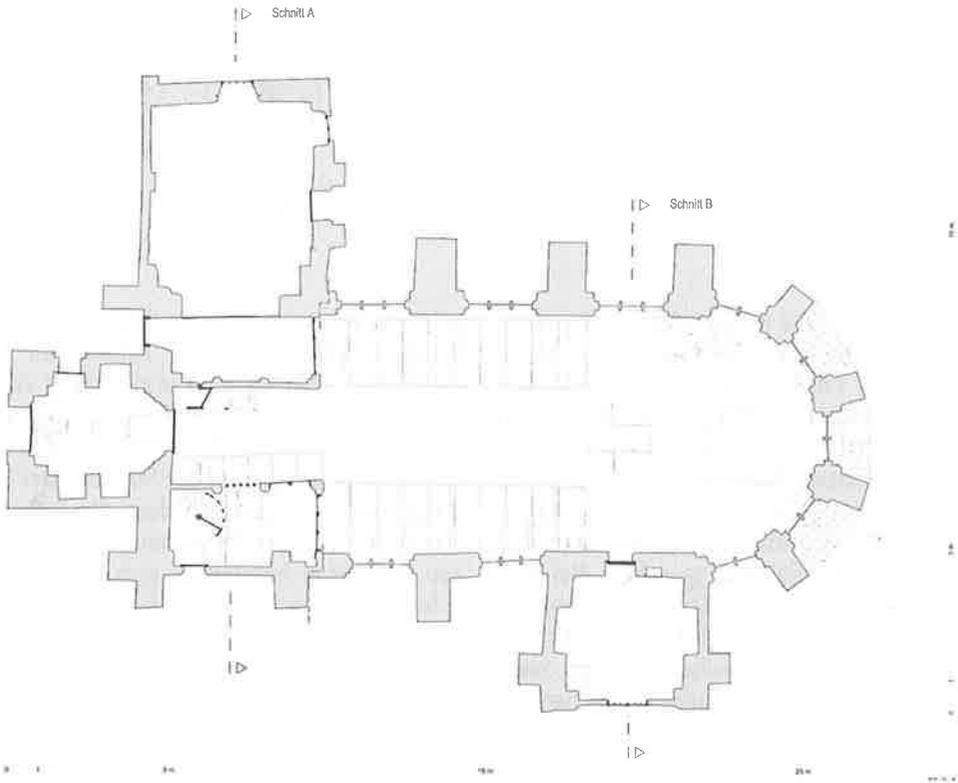
2 Grundriß der Nikolaikapelle

Bei der Hospitalkapelle handelt es sich um eine vierjochige Saalkirche mit polygonalem Chor und einem vorgelagerten quadra-

tischen Westturm. Die Fassaden der Kapelle werden durch Strebepfeiler und dazwischen gelegene, im Schiff drei-, im Chor zweibahnige Spitzbogenfenster gegliedert. An der Südseite befindet sich ein zweigeschoßiger Sakristeianbau unter einem Schleppdach, im Norden ein eingeschößiger Anbau mit einem eigenen Walmdach. Das heutige Erscheinungsbild des Gebäudes ist das Ergebnis mehrerer Umgestaltungsmaßnahmen, die im Wesentlichen zwischen der Erbauung im Jahre 1310 und der Mitte des 15. Jahrhunderts stattfanden. In den darauf folgenden Jahrhunderten kam es dagegen zum Abbruch einiger zuvor errichteter Anbauten (Abb. 2).

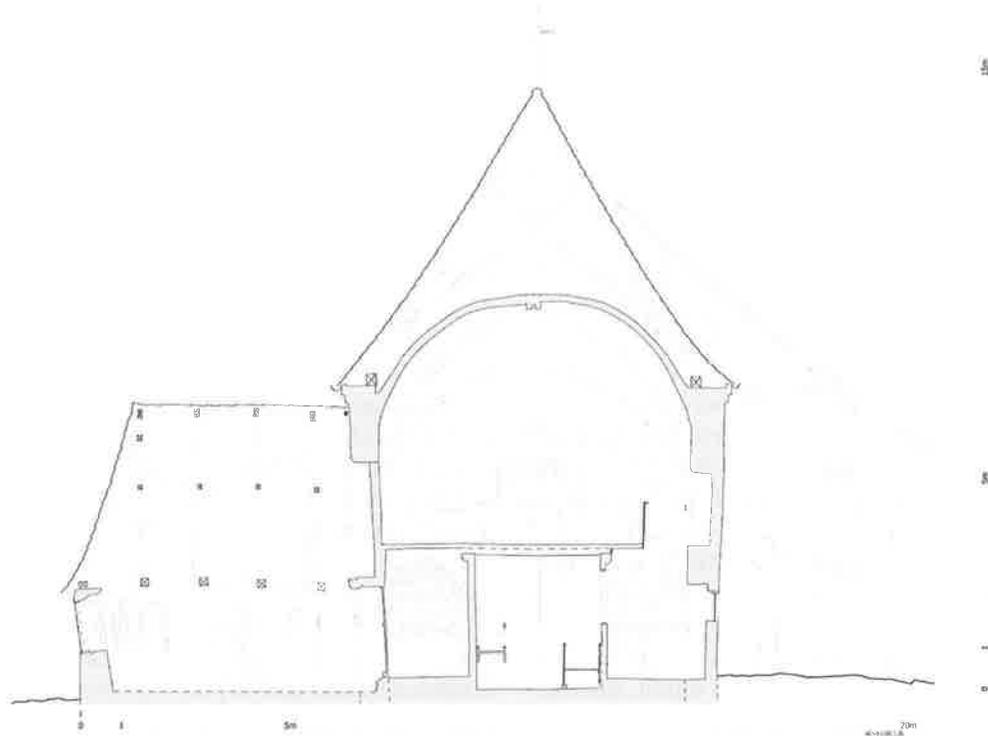
4 Schnitt durch das westliche Joch der Nikolaikapelle  
 Bauaufnahme: A. Druzynski v. Boetticher, O. Conradt, J. Schönbrunn, September 2007

Die großen Verbindungsbögen zwischen den Anbauten und der Kapelle wurden in einer späteren Phase horizontal unterteilt und in diesem Zusammenhang zumindest

der nördliche Anbau eingewölbt. Die Ansätze des Gewölbes, dessen Rippen mit Taustabformsteinen hergestellt waren, sind noch heute erhalten. Wahrscheinlich errichtete man gleichzeitig in den Kapellensaal hineinragende Einbauten, um den Kranken auf diese Weise einen Sichtkontakt zum Altar zu ermöglichen.

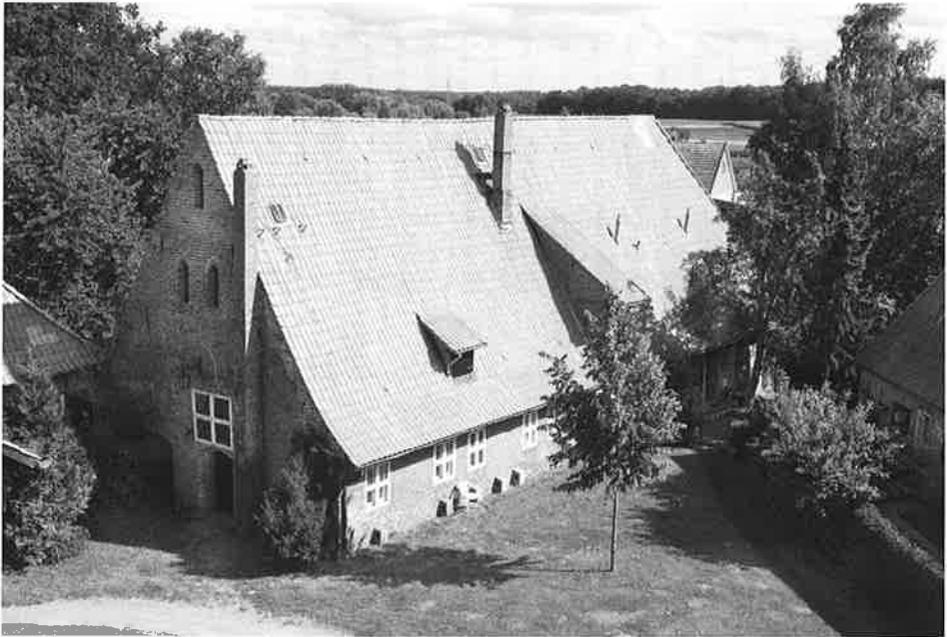
5 Altes Männerhaus, errichtet 1316 (d)  
Foto Roland Wiczorek, Lehrstuhl Baugeschichte, Universität Cottbus

Der zweite noch erhaltene mittelalterliche Bau des Hospitals ist das „Alte Männerhaus“ (Abb. 5). Er ist ein massiver, eingeschossiger Backsteinbau unter einem mächtigen, weit heruntergezogenen Dach. Das Gebäude ist fast 30 m lang und 10 m breit. Die Nordfassade mit dem steilen Giebel ist die Eingangsseite. Die rechteckigen Fenster an den beiden Längsseiten des Gebäudes sind das Resultat einer bis jetzt noch undatierten Umbaumaßnahme, bei der Außenmauerschalen vorgesetzt wurden. Auf den Innenseiten sind noch die ursprünglichen spitzbogigen Fensternischen erhalten.

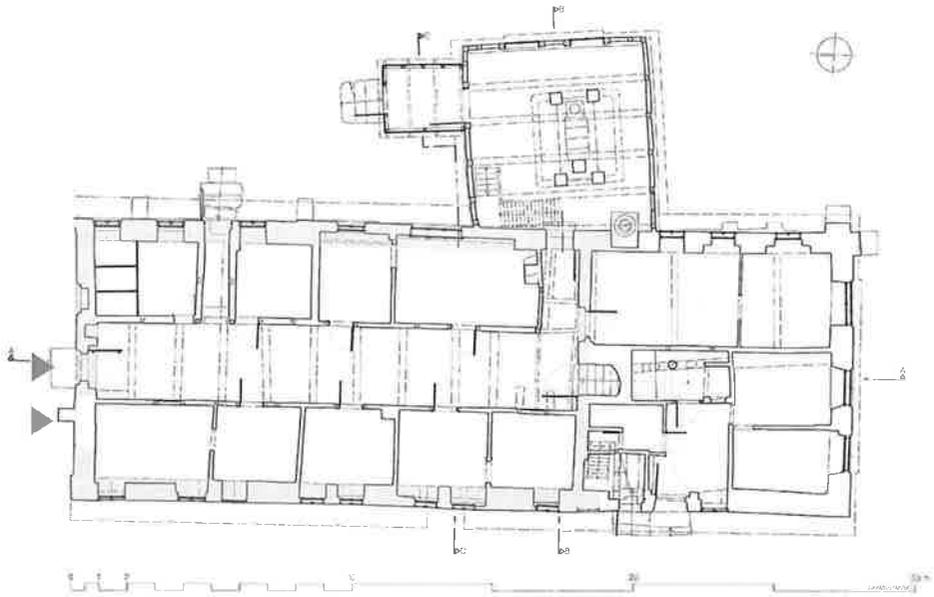
6 Grundriß des „Alten Männerhauses“, grau unterlegt ist der ursprüngliche Saal mit der veränderten Erschließung  
Baufaufnahme B. Adam, A. Druzynski v. Boetticher, P. Jacobs, A. Kappler, B. Rogacki-Thiemann, Juli 2005

Im Inneren wird das „Alte Männerhaus“ nach zwei Dritteln der Länge von einer massiven Mauer geteilt (Abb. 6). Den nördlichen Bereich gliedert ein breiter Mittelgang mit beidseitig angeordneten Räumen. Das südliche Drittel des Gebäudes besteht aus einem großen Raum, der erst in jüngerer

ster Zeit unterteilt und zuvor als Gemeinschaftsraum genutzt wurde, sowie einer separat erschlossenen Wohnung mit eigener Kochstelle. Der ein wenig tiefer gelegene Küchenanbau ist ein Fachwerkbau mit einer großen Herdstelle in der Mitte. Er wurde nach dendrochronologischen Befunden 1784, wahrscheinlich an Stelle eines Vorgängerbaus, errichtet.

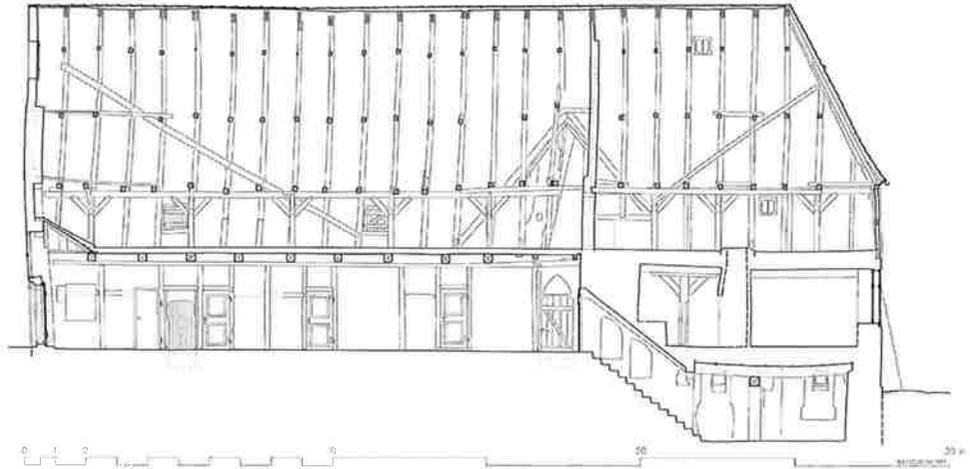
7 Längsschnitt des „Alten Männerhauses“

Der aus Eichenholz abgezimmerter Dachstuhl besteht aus 25 Gespärren mit einer Höhe von 7,80 m und ist als einfaches Kehl balkendach mit drei Kehlbalkenlagen ausgebildet. Die Längsaussteifung des Daches war allein durch lange Windrispen gewährleistet, die mit geschmiedeten Nägeln unter die Sparren geschlagen sind. Erst 1897 wurde zur Unterstützung ein doppelter stehender Stuhl eingezogen. Laut Kostenanschlag sollten hierfür 24 Gesellenarbeitstage und insgesamt 335 Mark aufgewendet werden.<sup>19</sup>

Das bereits durch seine Größe imposante Dach des „Alten Männerhauses“ besticht durch die Schlichtheit seiner Konstruktion, zumal es bei seiner nicht geringen Breite von 10 m als reines Kehlbalkendach ausgebildet war. Die 2006 durchgeführte dendrochronologische Untersuchung des Dachstuhls ergab 1316 als Fälljahr der hier verbauten Hölzer (Abb. 7).
